# Caractérisation biophysique de la rivière et de la baie de Mitis

**Août 2022**

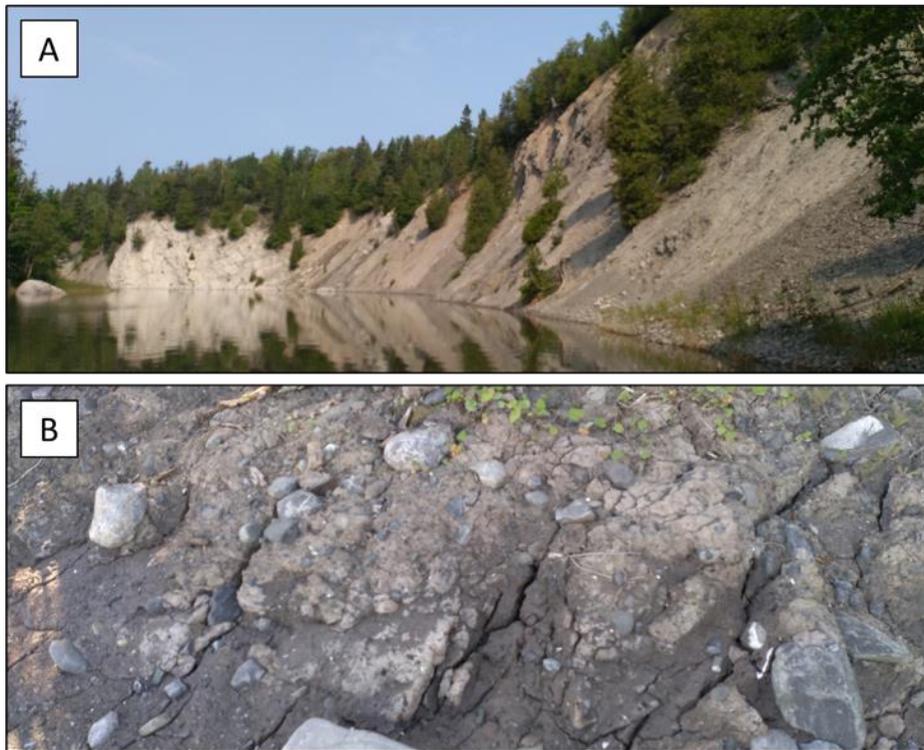
Figure 2 : Éléments morphologiques caractérisant l'aire d'étude. En A), la falaise calcaire sur la rive est de la rivière Mitis, près de Price. En B), les sédiments glacio-marins de la falaise Micmac qui longe la baie de Mitis à l'est de l'embouchure de la rivière.

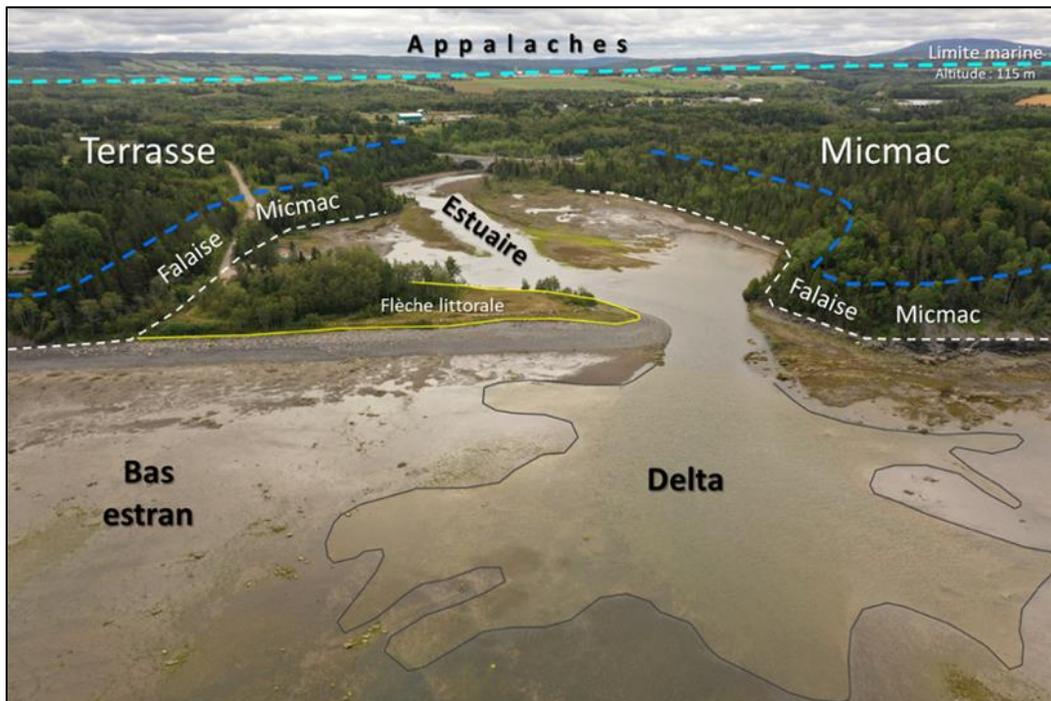
Figure 3 : Géomorphologie de l'embouchure et de la vallée de la rivière Mitis.

Près de son embouchure, la rivière Mitis s'élargit pour former un estuaire où pénètrent les courants de marée, et qui est partiellement fermé par une flèche littorale (Figure 3). Un delta de jusant s'ouvre ensuite dans la baie, où un large estran mixte (plateforme rocheuse, vasière, marais à spartine) s'étend de part et d'autre de l'embouchure. La pointe aux Cenelles et la pointe Leggatt, deux éperons rocheux, viennent fermer la baie respectivement à l'ouest et à l'est.

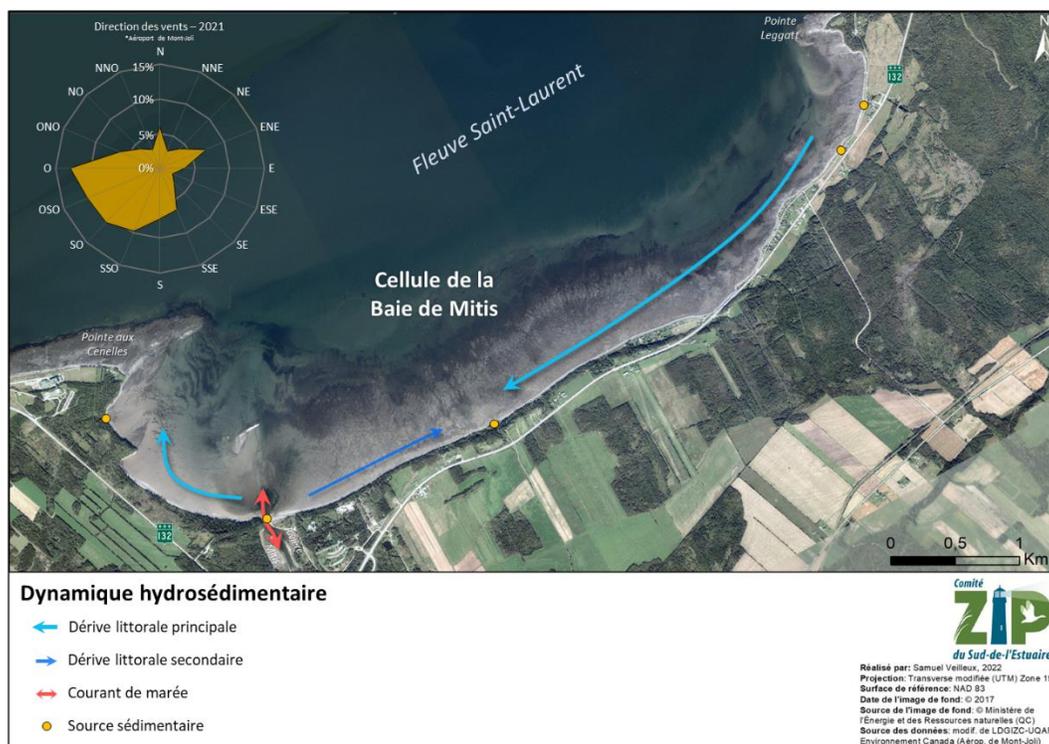
Figure 4 : Dynamique hydrosédimentaire du secteur de la baie de Mitis.

La dynamique hydrosédimentaire du secteur de la baie de Mitis est caractérisée par une dérive littorale principale provenant de l'est, alors qu'une dérive secondaire vient en sens inverse (Figure 4). L'embouchure de la rivière Mitis est soumise aux courants de marée qui y entrent et sortent. La baie et la rivière possèdent de nombreux affluents, la majorité étant des ruisseaux agricoles, constituant ainsi une source importante de sédiments.

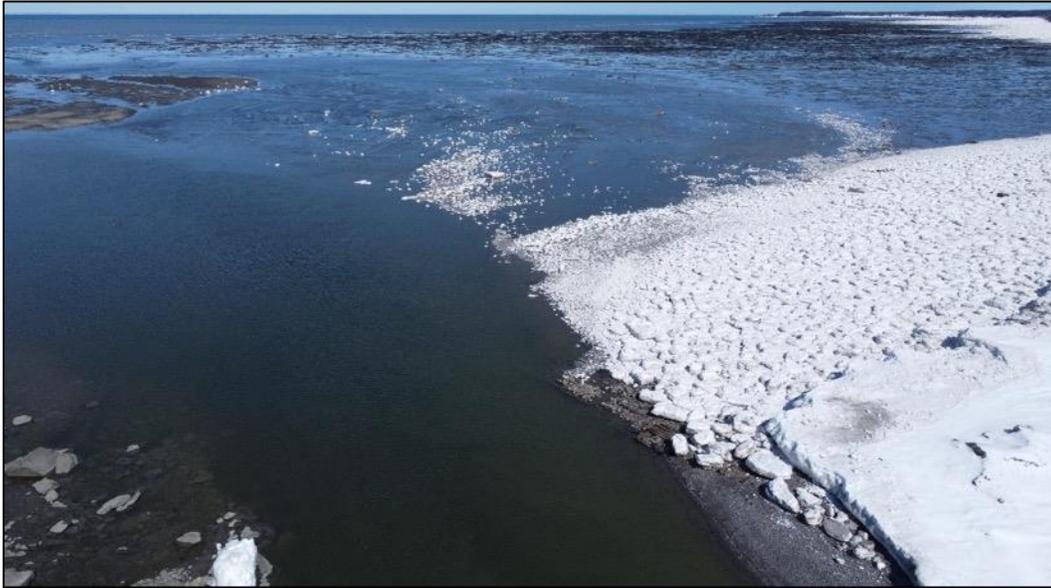
Figure 5 : Conditions d'englacement suite à la débâcle de la banquise sur la baie de Mitis à la fin mars 2022.

L'englacement de la baie de Mitis varie d'une année à l'autre en fonction des conditions hydrométéorologiques. D'après Dionne et Poitras (1998), la banquise peut s'étendre jusqu'à la ligne des basses mers de vives eaux. Pendant l'hiver 2020-2021, la banquise s'est d'abord formée plus à l'ouest au début janvier, pour ensuite couvrir l'ensemble de la baie dès la mi-janvier, et enfin disparaître à la mi-mars (Figure 5). Quant au pied de glace, celui-ci s'est formé sur le haut-estran au début janvier 2021 et a disparu au début avril 2021.

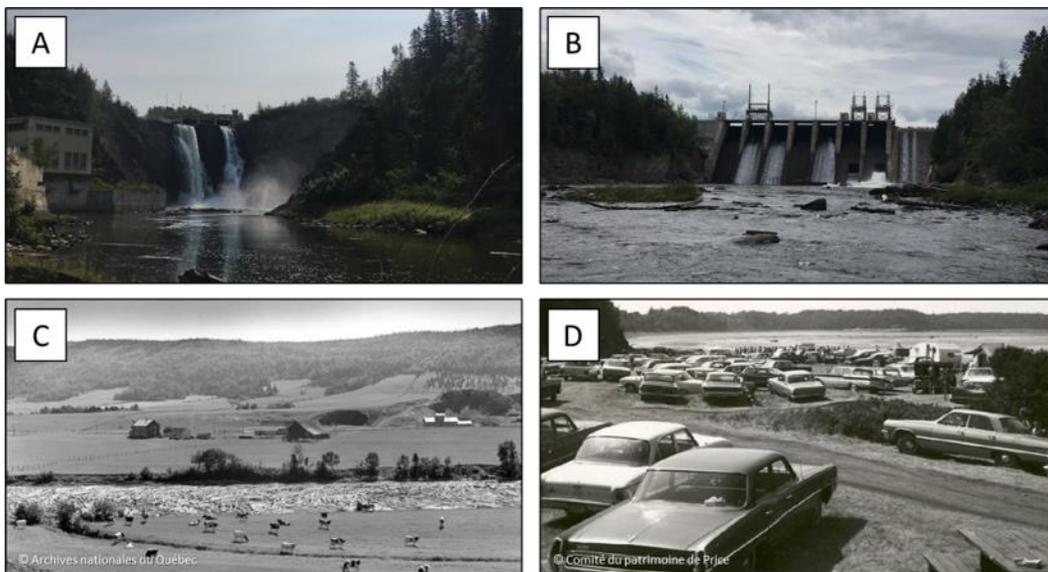
Figure 8 : Photos d'aménagements et d'activités pratiquées sur la rivière Mitis. En A) et B), les barrages Mitis-1 et Mitis-2. En C), amoncellement de billots de bois sur la rivière. En D), des voitures stationnées sur la flèche à l'embouchure de la rivière.

L'embouchure de la rivière Mitis, prisée pour sa plage et les activités que l'on peut y pratiquer, est soumise à une forte pression anthropique. Alors que des bâtiments et des infrastructures de la Price Brothers occupaient auparavant le site, il est par après devenu accessible au public par voiture, contribuant nécessairement à la faible végétalisation et à l'érosion du site (Figure 8 d).

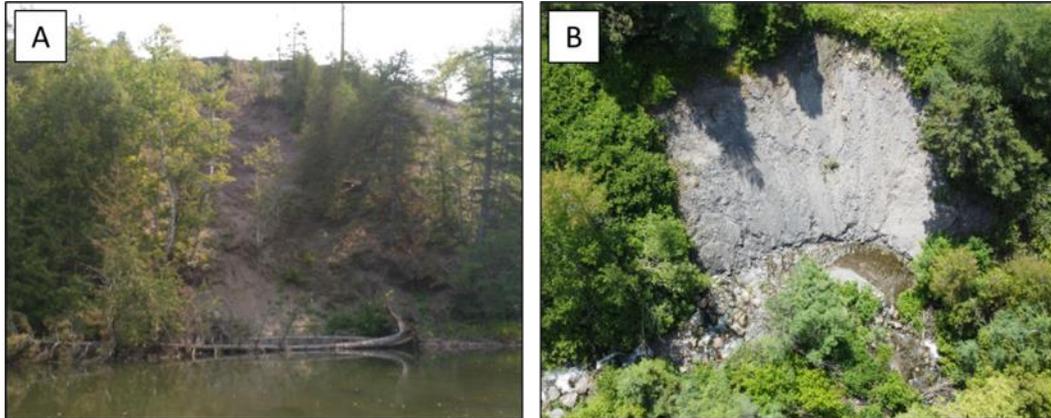
Figure 9 : Glissements de terrain récents survenus dans le secteur d'étude. En A), un talus actif sur les berges de la rivière Mitis. En B), un décrochement récent sur le ruisseau Brand.

Bergeron (route 132) et des Jardins de Métis. D'autres glissements sont également susceptibles de se produire sur les cours d'eau tributaires de la rivière ou de la baie, ces derniers étant fortement incisés dans les sédiments argileux (Figure 9 b).

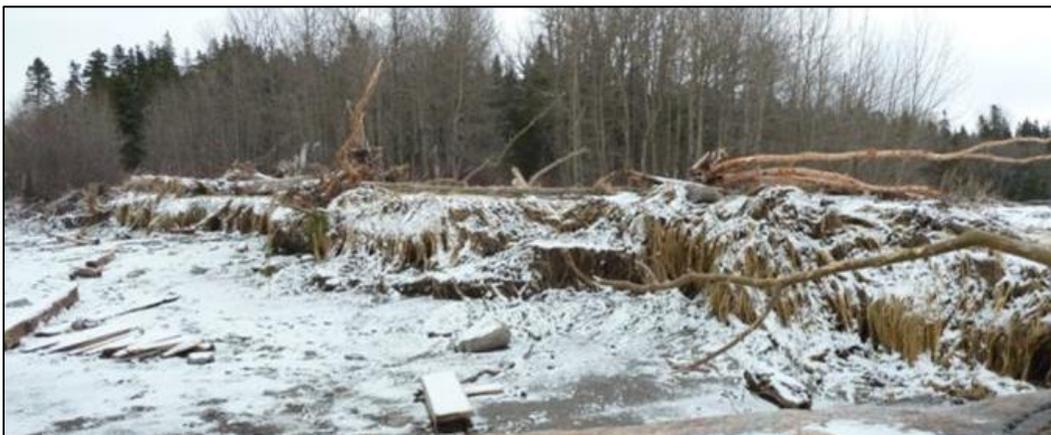
Figure 10 : Dégâts causés près de l'embouchure de la rivière Mitis par le passage de la tempête du 6 décembre 2010.

Le littoral est quant à lui affecté par les aléas de tempête. Les côtes à falaises meubles sont particulièrement vulnérables aux vagues de tempête, celles-ci entraînant l'érosion du substrat, qui engendre ensuite de nombreux décrochements d'arbres. Les côtes basses, telle la flèche littorale à l'embouchure de la rivière, sont sujettes à l'érosion et à la submersion lors des événements de tempête. La tempête du 6 décembre 2010 a été un événement particulièrement dévastateur dans le secteur ; en plus de l'impressionnante accumulation de débris, un abaissement de la plage et un changement de sa granulométrie avaient été constatés à l'époque (Figure 10). Dans la moitié est de la baie, de nombreux résidents riverains ont fait construire des structures de protection rigide pour se prémunir des effets des tempêtes.

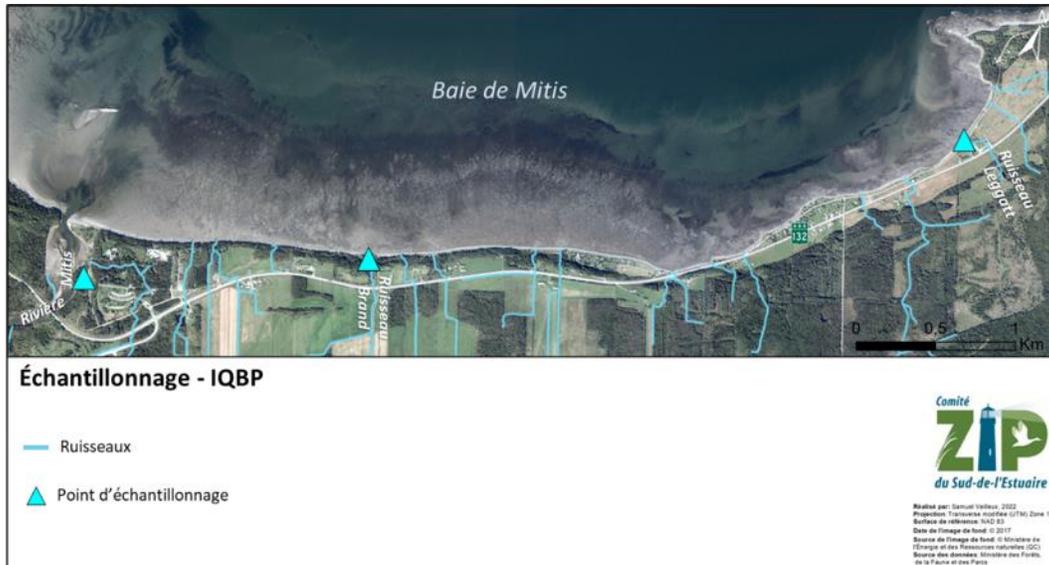
Figure 11 : Stations d'échantillonnage de l'IQBP.

Trois stations d'échantillonnage ont été retenues dans le cadre du projet (Figure 11). La première station, située près de l'embouchure de la rivière Mitis, possède un grand éventail de milieux (agricole, forestier, industriel et résidentiel), offrant un portrait du principal affluent se jetant dans la baie. Les deux autres stations concernent des ruisseaux d'ordre 1, ce qui signifie qu'ils possèdent de petit bassin versant agricole et forestier se déversant directement dans le fleuve.

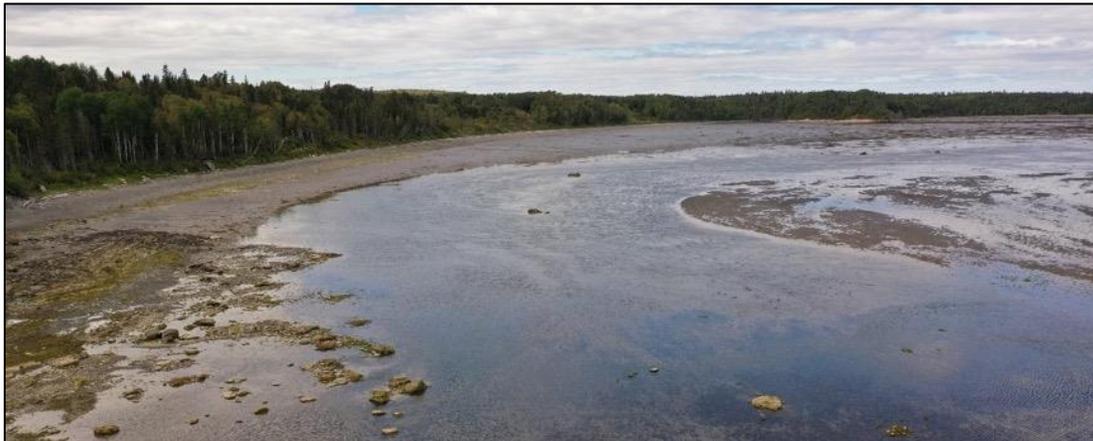
Figure 12 : Aperçu du littoral de la baie de Mitis à l'ouest de l'embouchure de la rivière.

Une segmentation de la zone côtière a été réalisée afin d'offrir un portrait détaillé de l'état du littoral de la baie de Mitis, dans le secteur près de l'embouchure de la rivière. La côte a été divisée en plusieurs segments uniformes sur la base de critères géomorphologiques, tels que le type et l'état de la côte. La portion à l'ouest de l'embouchure de la rivière Mitis, a été caractérisée par photo-interprétation (Figure 12).

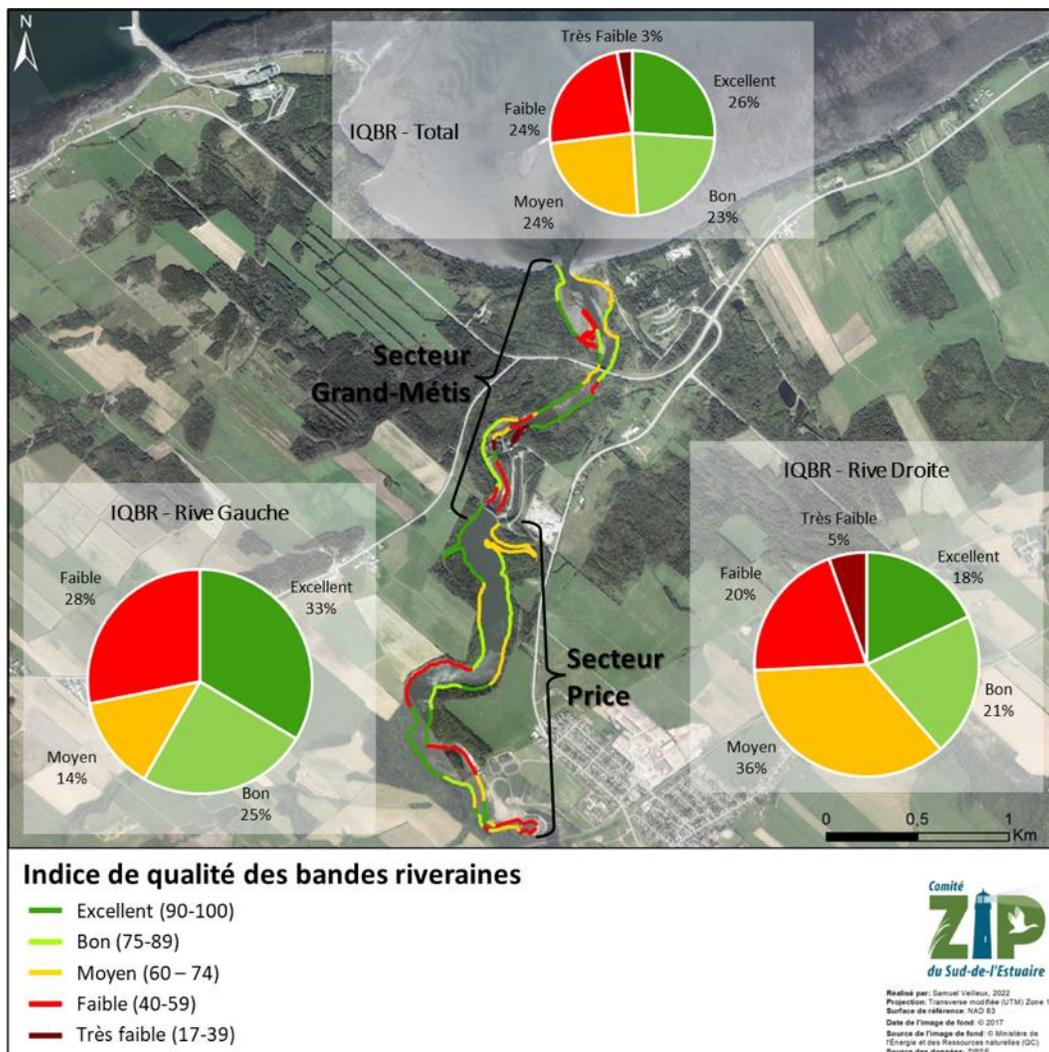
La qualité de la bande riveraine varie considérablement en fonction des secteurs (Grand-Métis et Price) et en fonction des rives (Figure 14). La majorité des infrastructures anthropiques sont situées sur la rive droite de la rivière et celle-ci affiche les segments avec les plus bas résultats d'IQBR, principalement dans le secteur Grand-Métis. La rive gauche borde principalement des secteurs agricoles et forestiers et de grandes portions de la rive sont constituées de falaises rocheuses.

Figure 14 : Qualité des bandes riveraines de la rivière Mitis.

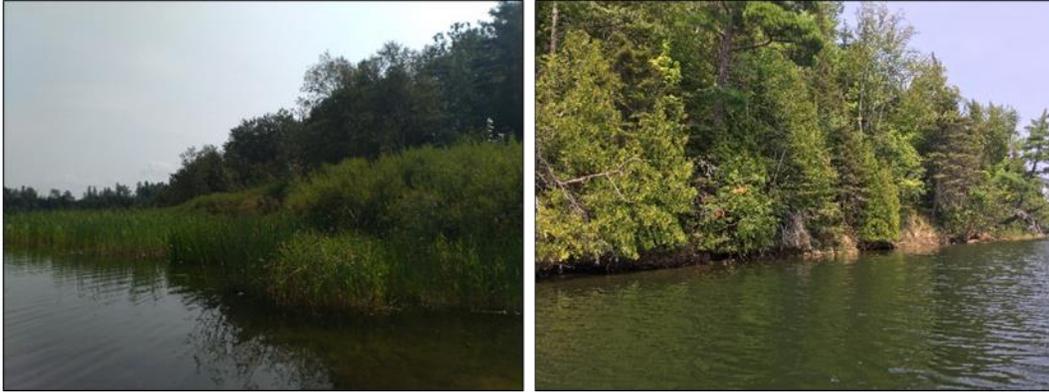
Les segments classés excellents et bons sont principalement associés à des bandes riveraines possédant une bordure forestière large (10-15m) autant en milieu agricole que forestier. Certains segments abritent également de petits marais adjacents à des herbiers aquatiques à potamot et d'algues appartenant à la famille des characées (Figure 15).

Figure 15 : Exemple de rives forestières, avec et sans présence de marais adjacents.

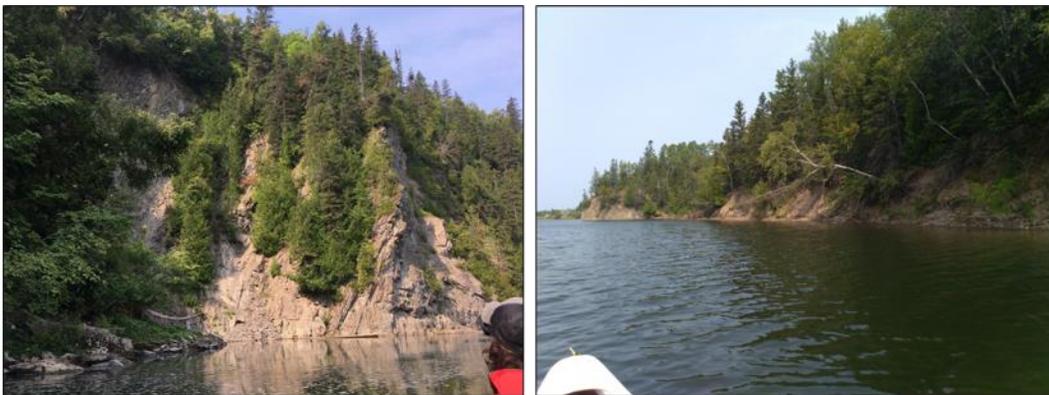
Les segments de classe moyenne sont nettement plus variables. Il s'agit parfois de bordure forestière à pente forte avec décrochement de talus ou des petites falaises rocheuses partiellement végétalisées (Figure 16). Pour d'autres segments, ils sont caractérisés par la présence de structures anthropiques, notamment des enrochements (Figure 17). Des actions de restauration pourraient d'ailleurs améliorer la qualité de certains segments, telles que suggérées dans la discussion du présent rapport.

Figure 16 : Exemple de falaise rocheuse partiellement végétalisée et de berge à pente forte avec talus actif.

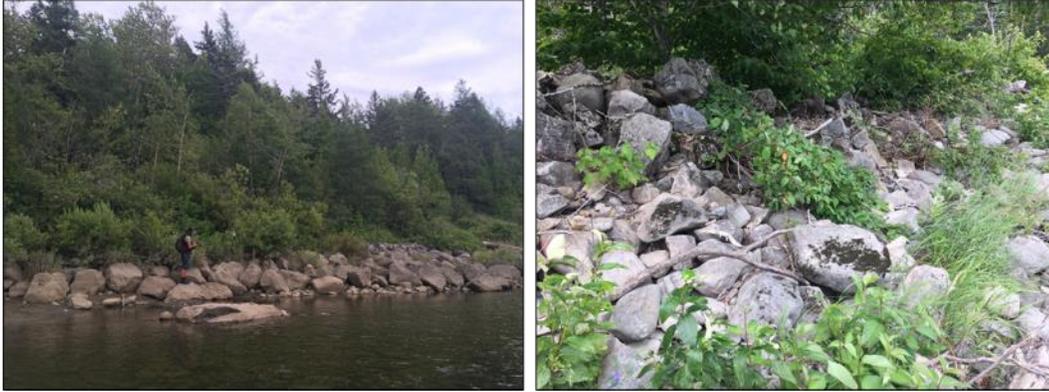
Figure 17 : Exemple d'énrochements sur les berges

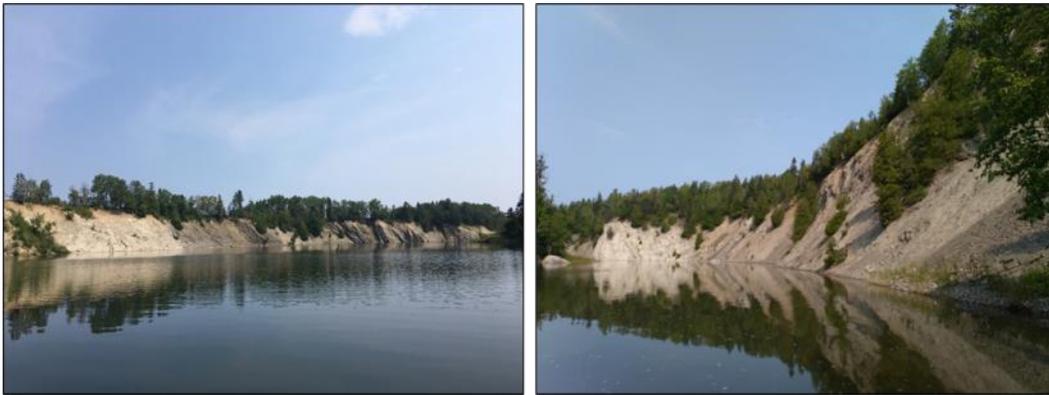
Les segments de classes faible et très faible sont principalement constitués de falaises rocheuses et de zones fortement anthropisées, telles que les barrages et la station de capture de saumons. Le secteur de Price abrite la majorité des segments de falaises rocheuses pour la zone à l'étude (Figure 18).

Figure 18 : Falaises rocheuses dans le secteur de Price.

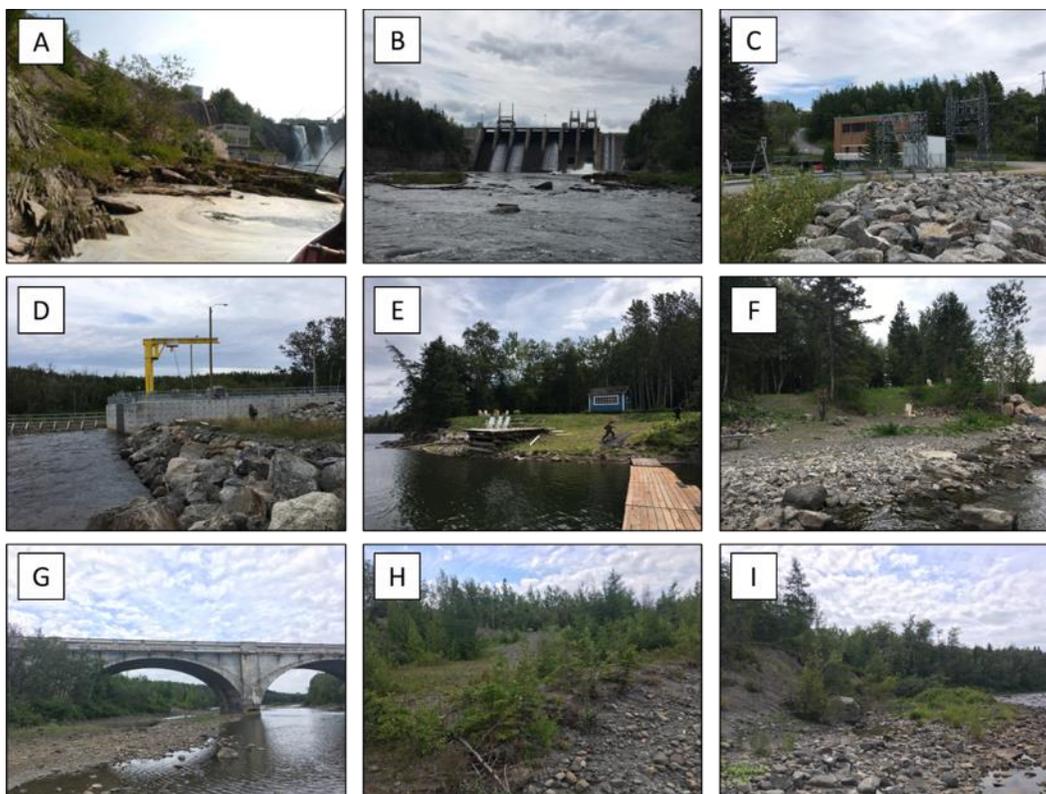
Les segments affichant les plus faibles scores d'IQBR sont les installations des barrages Mitis-1 (Figure 19a) et Mitis-2 (Figure 19 b, Figure 19c), la station de capture des saumon (Figure 19 d), une zone de pêche privée (Figure 19e, Figure 19f) et le segment du pont Arthur-Bergeron (Figure 19 g) avec les reliques du glissement de terrain de 1991 (Figure 19h, Figure 19i).

Figure 19 : Segments avec les plus faibles scores d'IQBR.

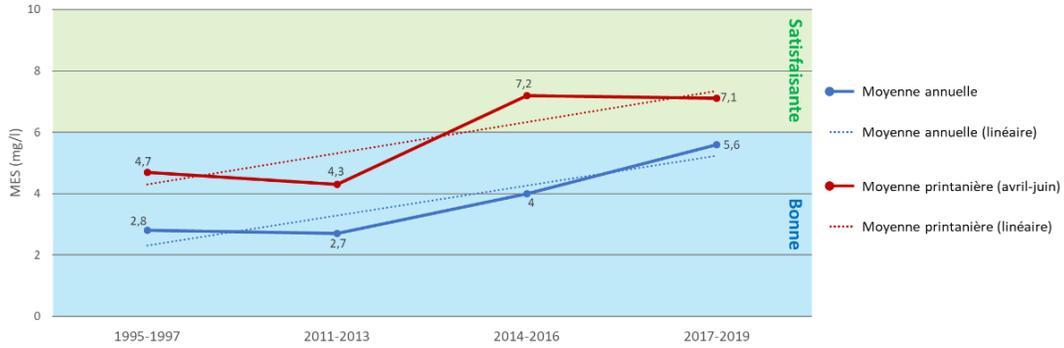
On observe une augmentation de 100 % de la quantité de MES sur la moyenne annuelle entre les séries de 1995-1997 et 2017-2019. Une hausse importante de la quantité de MES au printemps est aussi constatée, et ce, pour chaque série de données. Cette hausse printanière varie entre 27 % et 80 % par rapport à la moyenne annuelle (Figure 20).

Figure 20 : Variation de la matière en suspension entre 1995 et 2019 sur la rivière Mitis.

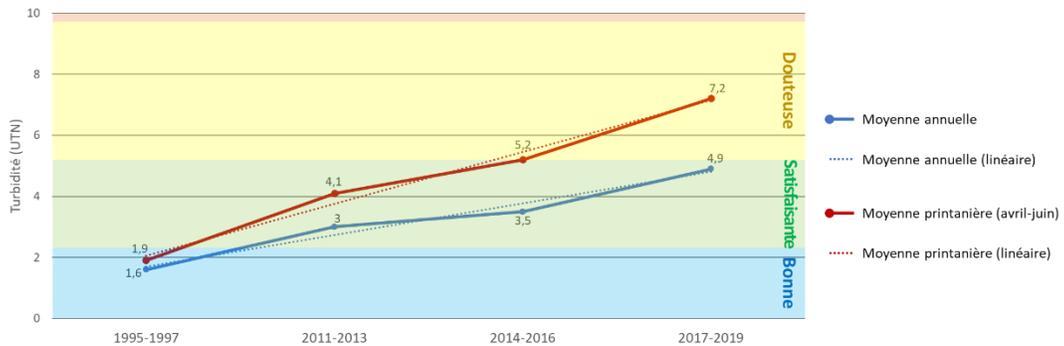
Quant à la turbidité de l'eau, on note une augmentation de la turbidité de 206 % sur la moyenne annuelle entre les séries 1995-1997 et 2017-2019. La variation entre la moyenne annuelle et la moyenne printanière augmente au fil du temps. Pour la période 1995-1997, l'augmentation est de 18,75 % entre la moyenne annuelle et la moyenne printanière alors que pour la période 2017-2019, on note une augmentation de 46,9 % (Figure 21).

Figure 21 : Variation de la turbidité entre 1995 et 2019 sur la rivière Mitis.

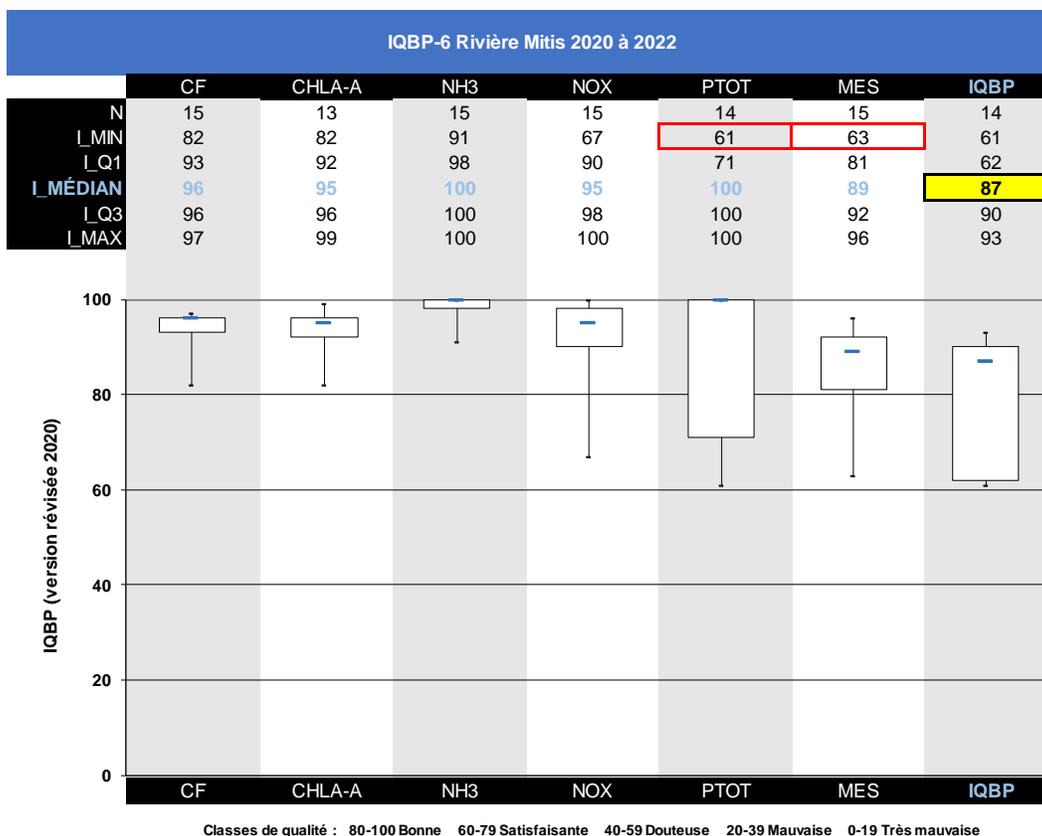
Les résultats de la série 2020-2022 n'ont pas été inclus dans cette analyse comparative pour des raisons d'homogénéité dans les séries de données. En effet, la série 2020-2022 est plus fragmentée, en raison des activités du Réseau Rivière qui ont été affectées par la pandémie de COVID-19. Les résultats obtenus sont toutefois intéressants pour observer la tendance générale de la qualité de l'eau de la rivière Mitis.

Figure 22 : Qualité de l'eau de la rivière Mitis entre 2020 et 2022.

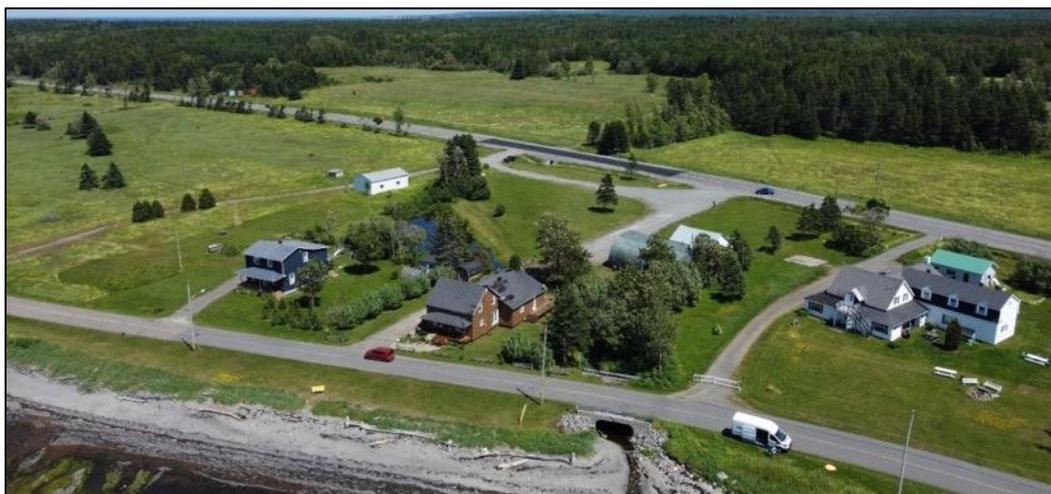
Figure 25 : Vue aérienne du ruisseau Leggatt.

Les ruisseaux Leggatt (Figure 25) et Brand (Figure 26) ont été sélectionnés pour l'échantillonnage de l'eau en raison de leur taille, avec comme objectif d'avoir un comparatif entre un ruisseau d'origine agricole et un ruisseau d'origine forestière (Figure 27).

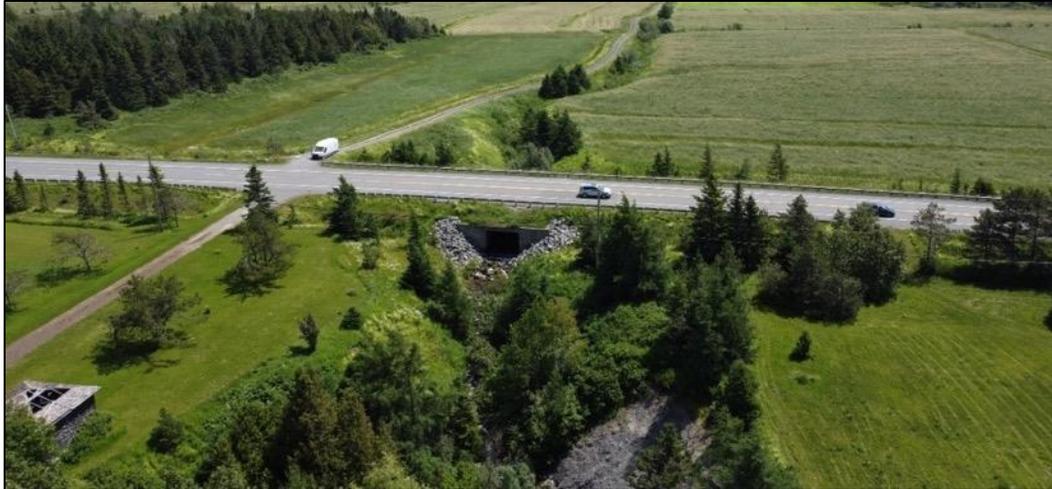
Figure 26 : Vue aérienne du ruisseau Brand.

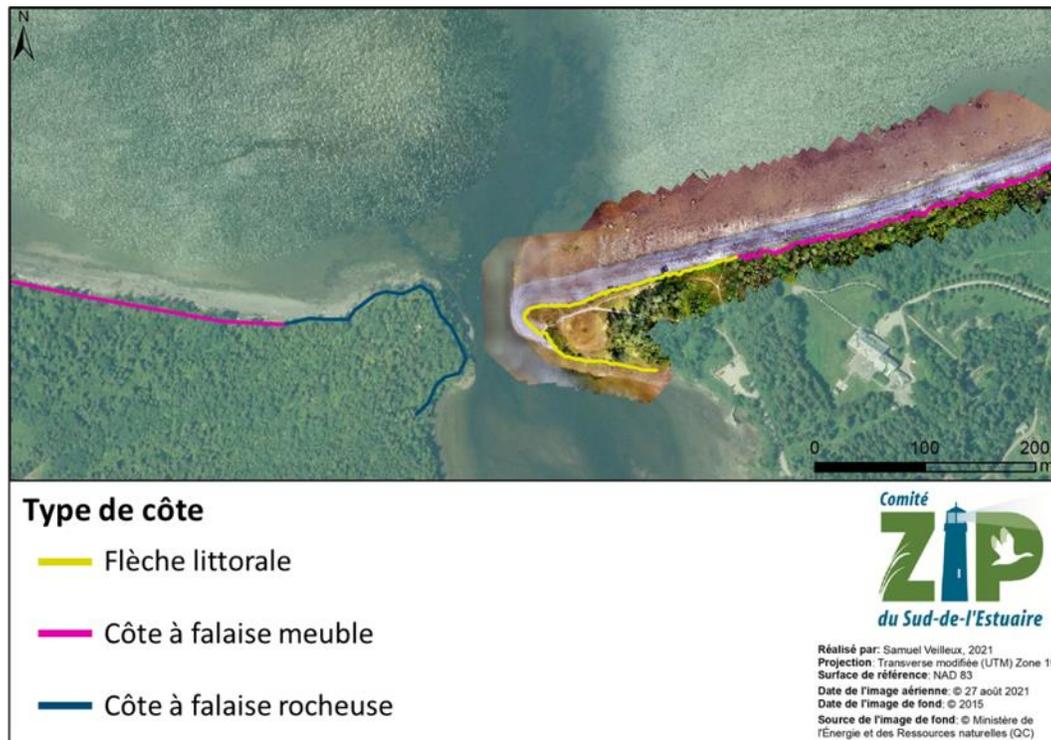
Le linéaire côtier de la zone étudiée s'étend sur 500 mètres de part et d'autre de l'embouchure de la rivière Mitis. À l'est, la côte à falaise meuble, qui constitue la majorité du littoral de la baie de Mitis, se termine par une flèche littorale juste avant l'embouchure de la rivière tandis qu'à l'ouest, la falaise meuble devient rocheuse avant l'embouchure (Figure 28).

Figure 28 : Type de côtes du secteur à proximité de l'embouchure de la rivière Mitis.

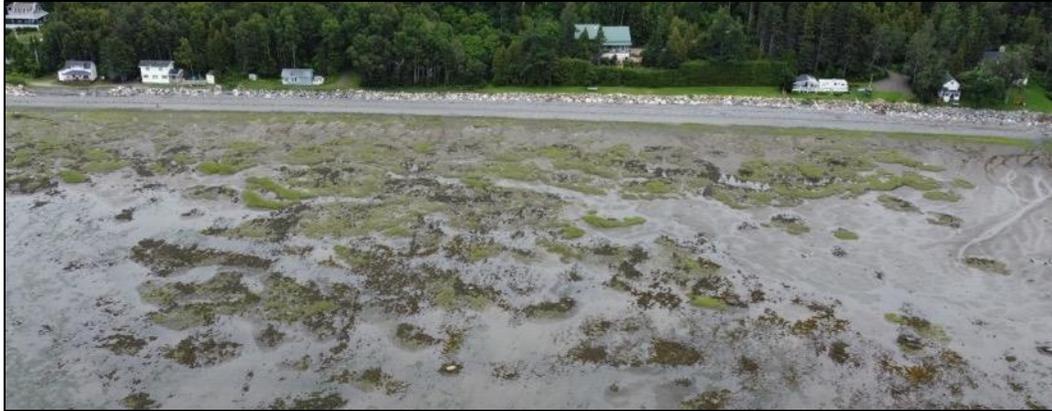
Aucune structure anthropique n'a été recensée lors de la caractérisation à proximité de l'embouchure. Un quai était auparavant présent à l'extrémité de la flèche littorale, mais a été démantelé au cours des années 1960. Néanmoins, dans la moitié est de la baie, plusieurs enrochements et murets se succèdent le long des terrains riverains occupés par des habitations ou des infrastructures routières (Figure 29).

Figure 29 : Segment de la côte complètement artificialisé par des structures rigides.

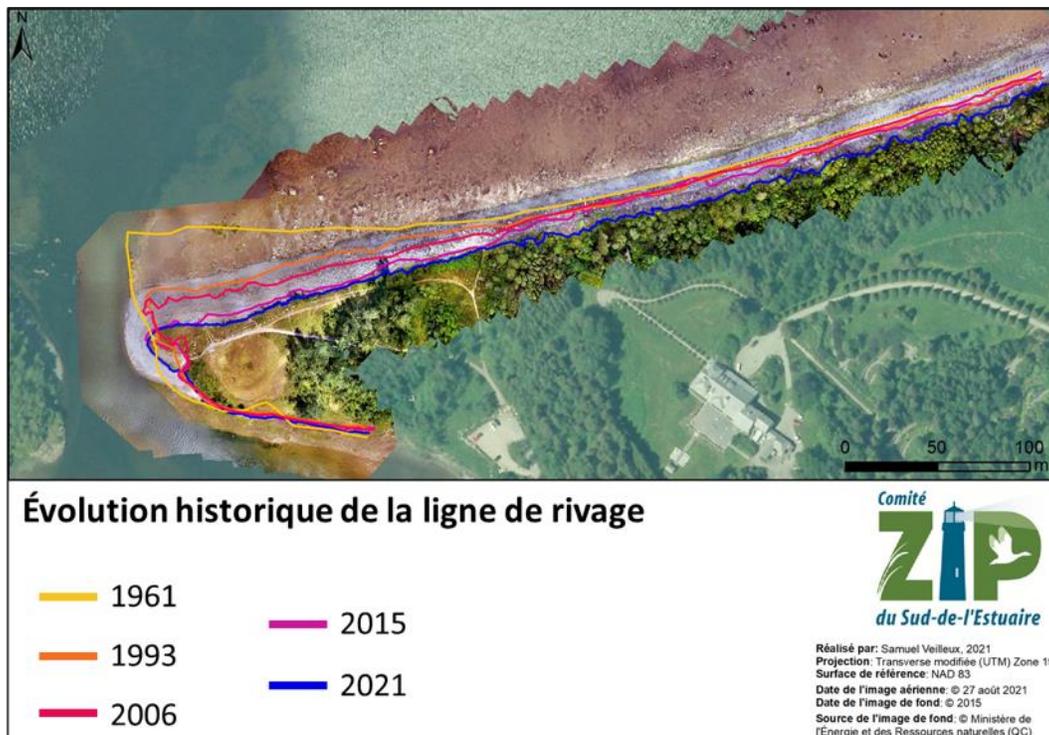
En suivant l'évolution de la ligne de rivage depuis 1961, on constate un recul généralisé de la côte à l'est de l'embouchure (Figure 30). La flèche littorale est l'endroit le plus dynamique, avec un déplacement net de plus de 50 mètres. Cela peut être en partie attribuable au démantèlement, dans les années 1960, du quai qui était présent au bout de la flèche, affectant nécessairement la dynamique hydrosédimentaire du site. Le retrait de la structure a néanmoins permis une accumulation sédimentaire à l'extrémité de la flèche qui était auparavant en érosion.

Figure 30 : Évolution de la ligne de rivage entre 1961 et 2021.

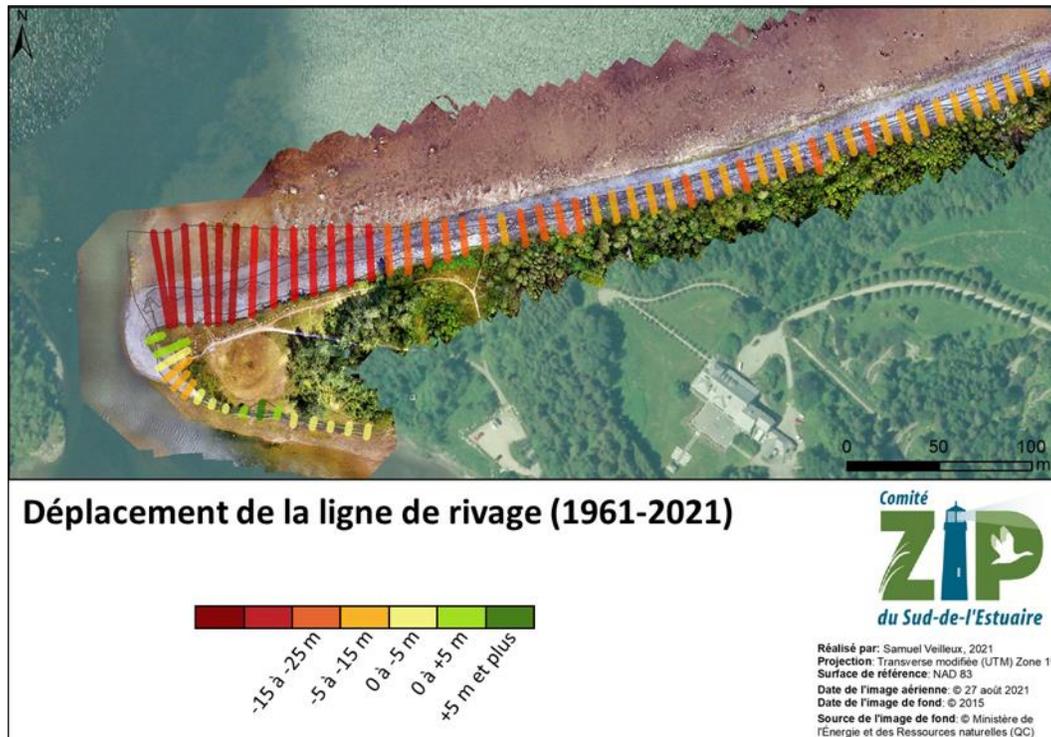
Sur l'ensemble de la zone, c'est un recul moyen de 17 mètres qui est observé au cours de la même période, se traduisant par un recul annuel moyen de 0,26 mètre (Figure 31). Il semble néanmoins que l'érosion de la côte ait connu une certaine accélération plus récemment. Pour la période de 1961 à 2006, le recul annuel moyen était de 0,22 mètre tandis que pour la période de 2006 à 2021, ce taux est passé à 0,5 m/an. Il est probable que ce recul soit attribuable à certains épisodes précis, comme la tempête du 6 décembre 2010.

Figure 31 : Déplacement, en mètres, de la ligne de rivage entre 1961 et 2021.

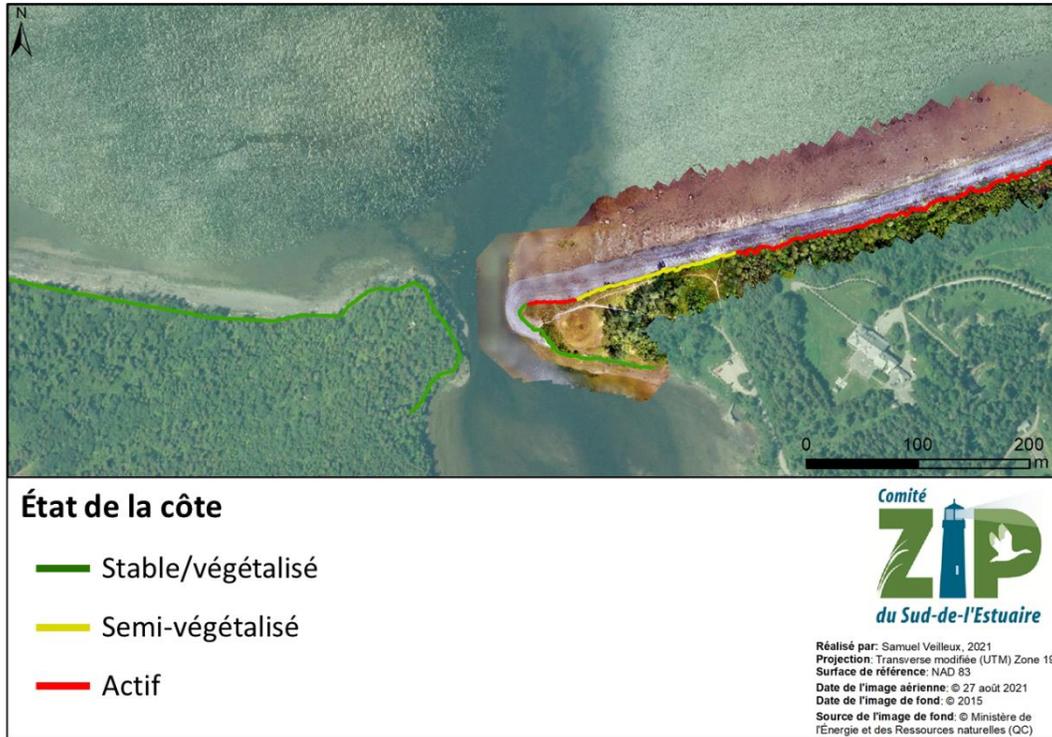
l'instabilité de la microfalaise. Par endroits, une accumulation importante de blocs sur la plage, vraisemblablement issus de l'érosion de la falaise à l'est, forme un dallage qui semble limiter l'érosion de la microfalaise (Figure 32 d). Enfin, la portion intérieure de la flèche littorale est stable et végétalisée.

Figure 32 : État de la côte dans le secteur étudié.

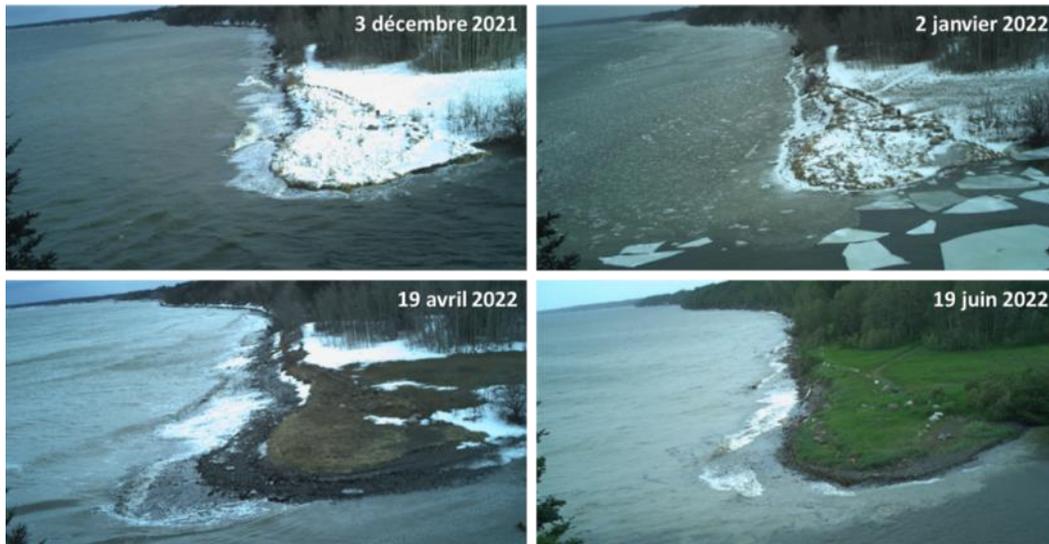
Figure 34 : Aperçu de l'embouchure de la rivière Mitis lors de différents événements de tempêtes.

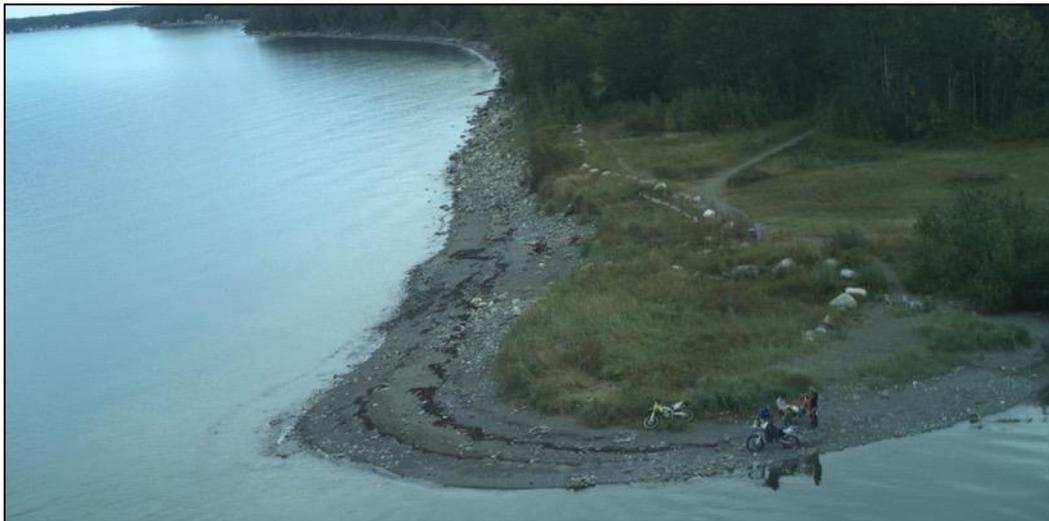
En plus des tempêtes, d'autres processus sont impliqués dans l'érosion des berges du secteur d'étude et pourraient faire l'objet d'un examen plus approfondi. Parmi ceux-ci, la pression anthropique, causée par le fort achalandage du site, a un impact évident sur l'instabilité de la microfalaise au niveau de la flèche littorale. Quelques comportements nuisibles ont notamment pu être observés sur les photos fournies par la caméra Reconyx, tels que l'usage de sentiers improvisés, le piétinement de la végétation, la récolte de bois et la circulation à motocyclette (Figure 35).

Figure 35 : Circulation à moto sur la plage à l'embouchure de la rivière Mitis.

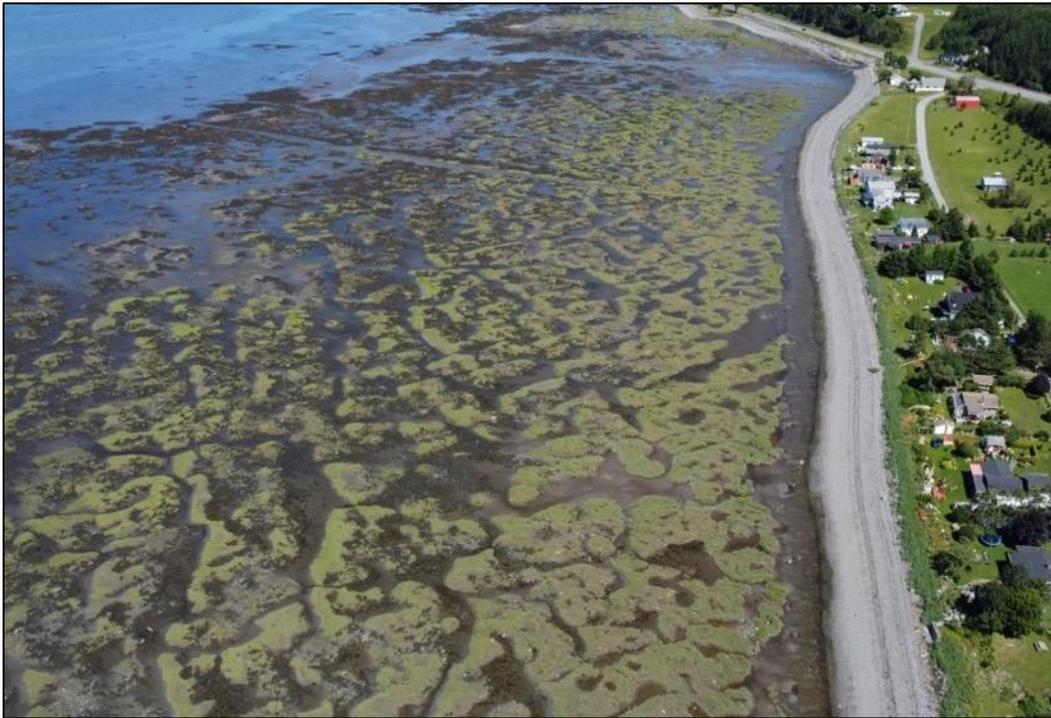
Figure 36 : La portion est du marais en juillet 2022. La spartine apparaît en premier plan (vert) et les algues en arrière-plan (brun).

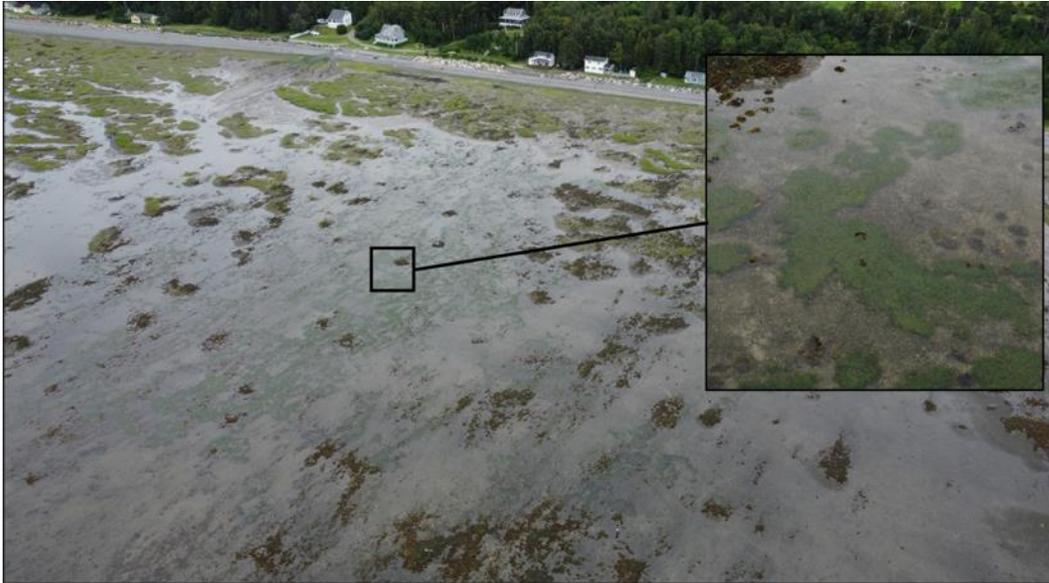
Figure 38 : Aperçu de l'herbier principal en juillet 2022.

La zosteraie de la baie de Mitis est constituée d’un herbier principal d’une superficie d’environ 1,75 ha<sup>8</sup> (Figure 38), ainsi que de plusieurs petites colonies éparses situées de part et d’autre de cet herbier (Figure 39). Les zones colonisées par la zostère, situées au-devant du marais à spartine alterniflore, restent submergées lors des marées basses, sauf lors des basses mers inférieures de grandes marées.

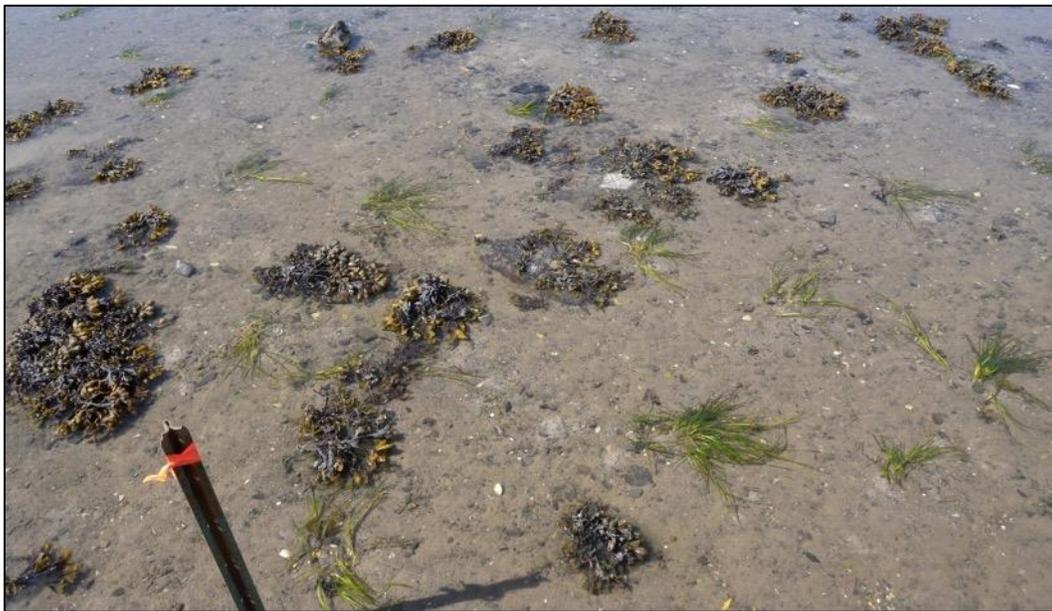
Figure 40 : Exemple de zone de plantation de zostère en 2013.

Auparavant, la zosteraie était davantage abondante à l'ouest, à proximité de l'embouchure de la rivière Mitis. D'ailleurs, la présence de zostère avait été notée au sein même du chenal principal de la rivière sur le bas-estran par Lemieux et Lalumière (1995). La disparition de ces herbiers a été soulignée par Bachand et coll. (2014) ; ces derniers avaient par ailleurs déjà rapporté le caractère discontinu des herbiers. Dans l'objectif de densifier l'herbier présent, des travaux de transplantation de zostère ont été entrepris en 2013 et 2014 par le Comité ZIPSE. Toutefois, ces efforts ne semblent pas avoir porté fruit, la zostère étant aujourd'hui absente de ces zones de plantation (Figure 3940).

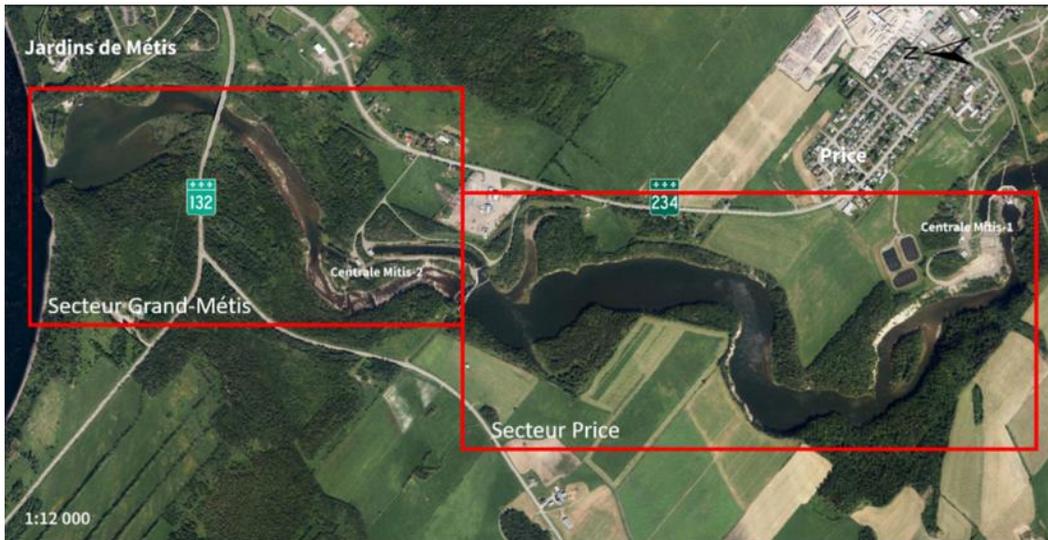
Figure 41 : Localisation des secteurs pour la restauration des bandes riveraines.

Les zones de restauration détaillées dans ce document sont divisées en deux grands secteurs, ceux de Price et de Grand-Métis. Les deux secteurs sont situés en aval des barrages hydroélectriques. Le secteur Price est situé entre les centrales Mitis-1 et Mitis-2 alors que le secteur Grand-Métis est situé entre la centrale Mitis-2 et l'embouchure de la rivière (Figure 41).
