# Caractérisation biophysique de la rivière et de la baie de Mitis

**Août 2022**

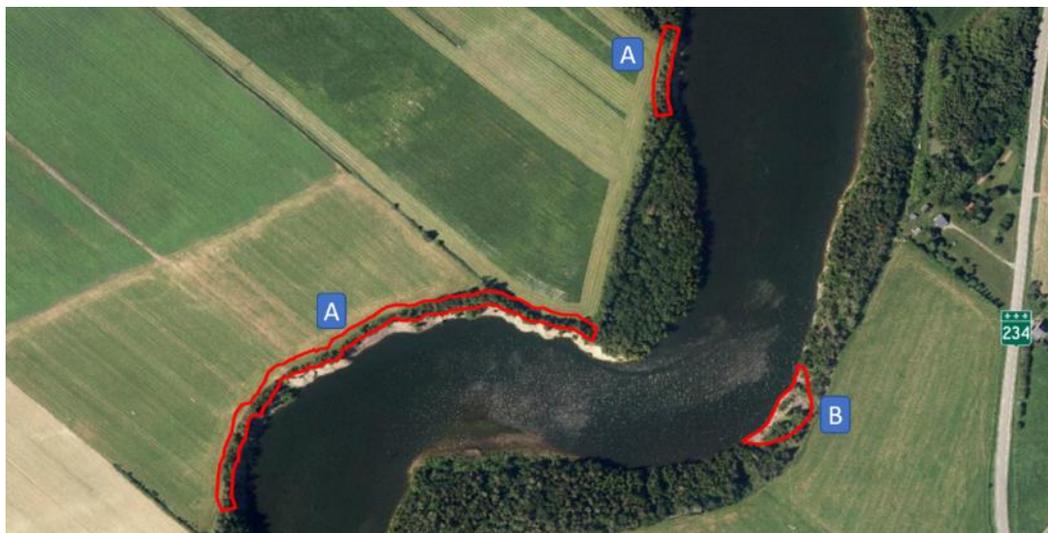
Figure 43 : Vue rapprochée des zones de restauration potentielles (Secteur Price).

Le tronçon fluvial de ce secteur est caractérisé par un niveau d'eau élevé et généralement stable par sa localisation entre deux barrages hydroélectriques. Les berges y sont peu ou pas accessibles, sauf au niveau du sentier Mitiwee dans la partie aval du secteur sur la rive droite. C'est dans ce secteur qu'on retrouve les falaises rocheuses. Deux zones ont été identifiées par notre équipe pour un projet de restauration potentiel (Figure 42, Figure 43).

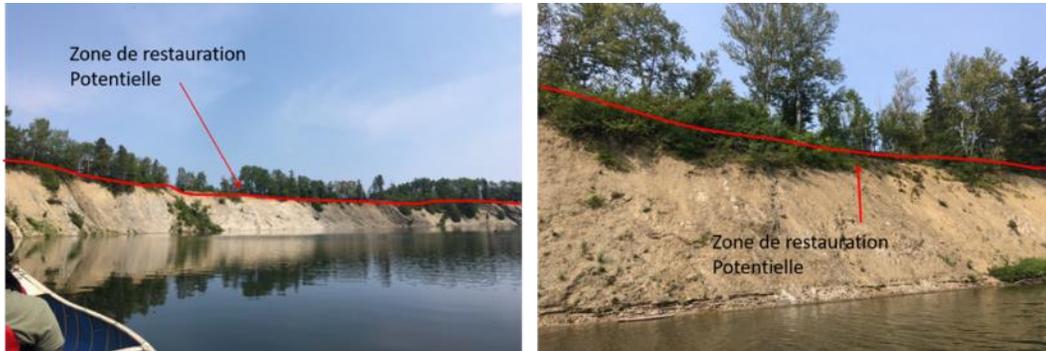
La zone A est située en haut d'une grande falaise rocheuse qui borde la rivière sur la rive gauche (Figure 44). La bande riveraine en haut du talus est particulièrement mince et adjacente à un terrain à vocation agricole sur environ 500 m linéaires. Avec une pente très abrupte et une absence totale de végétation, la falaise n'agit pas comme espace tampon entre les milieux aquatiques et terrestres. La restauration aurait comme objectif d'élargir la bande végétalisée en haut de la falaise à un minimum de 10 m en réalisant une plantation de végétaux variés adaptés au milieu riverain (arbres, arbustes et herbacées vivaces).

Figure 44 : Aperçu de la zone A.

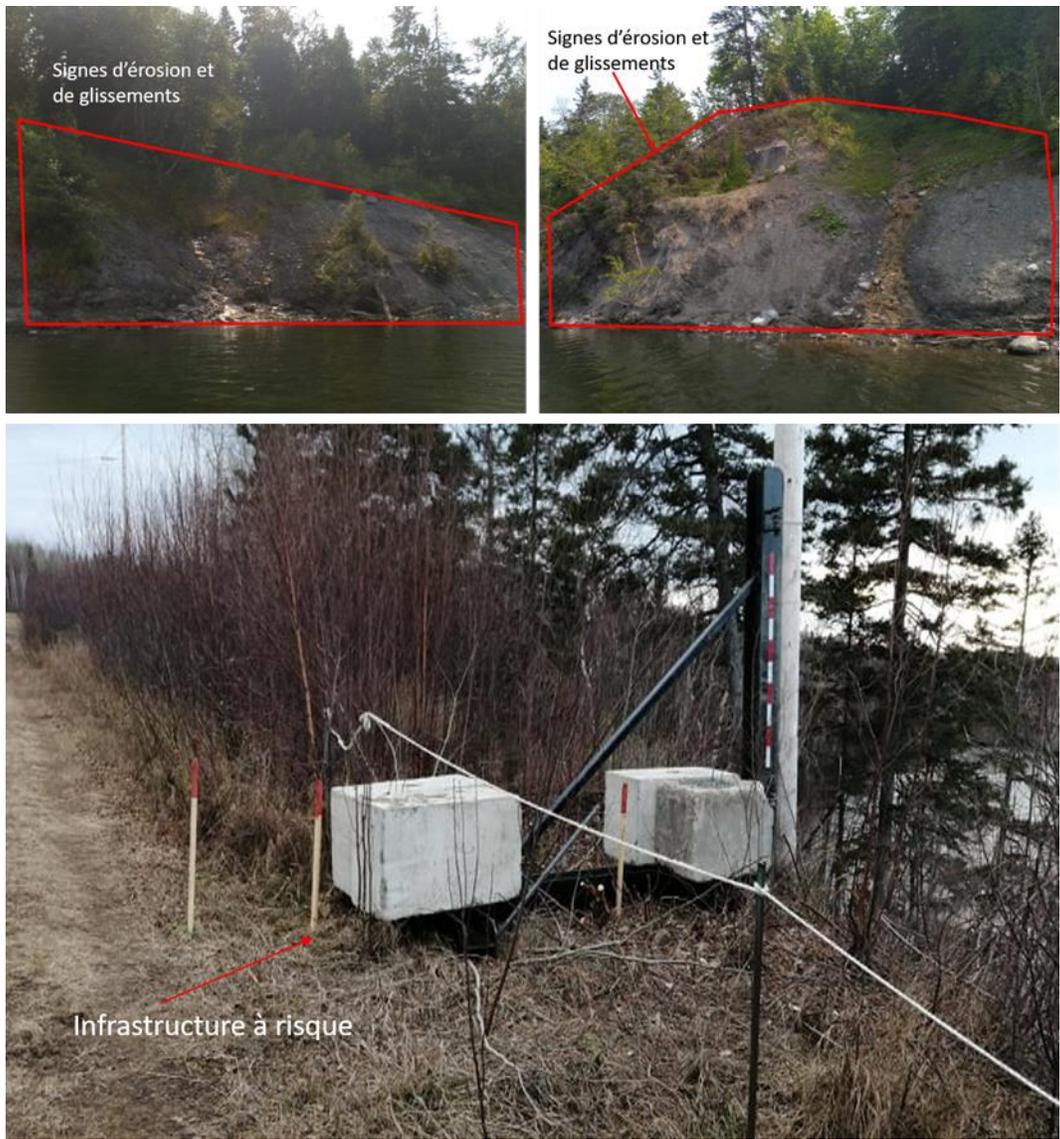
La zone B est située sur la rive droite, juste en face de la zone A. Il s'agit d'une zone à risque de glissement de terrain qui pourrait endommager un poteau électrique en haut du talus. Il y a déjà des signes d'érosions et de glissement dans la pente (Figure 5). La zone doit faire l'objet d'une caractérisation plus précise afin de déterminer quelles sont les meilleures actions à entreprendre pour éviter le glissement ou en limiter les impacts autant sur les infrastructures présentes que sur la qualité d'eau de la rivière. Une étude sur le drainage et la sédimentologie du site permettrait d'évaluer le risque et de fournir un cadre de référence pour la prise de décision.

Figure 45 : Aperçu de la zone B.

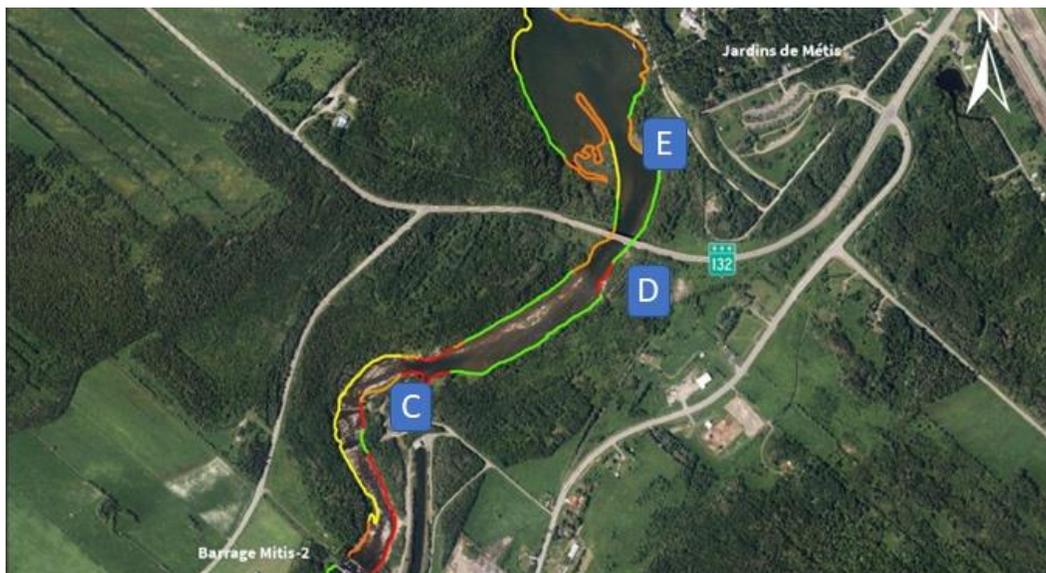
Figure 46 : Zones de restauration potentielles (Secteur Grand-Métis).

Le secteur Grand-Métis est situé en aval du barrage Mitis-2 et présente des caractéristiques très différentes du secteur Price. N'étant pas situé entre les deux barrages, ce secteur n'agit pas comme bassin de rétention et son niveau d'eau est nettement moins élevé. Les berges sont majoritairement accessibles à pied et de nombreuses infrastructures anthropiques y sont présentes (Barrage et centrale Mitis-2, Station de capture à saumon, zone de pêche privée, pont Arthur-Bergeron et quelques enrochements). C'est dans ce secteur qu'ont eu lieu les glissements de terrain majeurs de 1976 et 1991 au niveau du pont Bergeron et des Jardins de Métis. La partie aval du secteur est également soumise à l'influence des marées de l'estuaire maritime du Saint-Laurent et abrite un marais estuarien. Trois zones de restauration potentielles ont été identifiées lors de notre caractérisation du secteur (Figure 46).

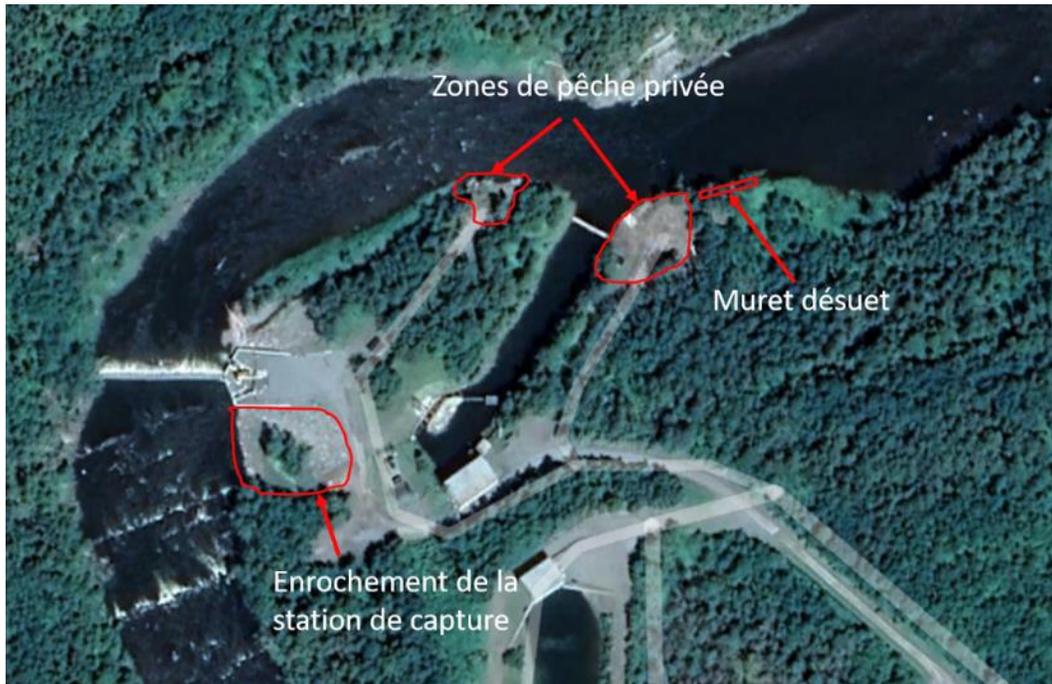
La zone C (Figure 47) est située au niveau de la centrale Mitis-2, de la station de capture des saumons et de la zone de pêche privée. Plusieurs actions de restauration sont possibles dans cette zone, principalement en termes de végétalisation de la berge. Au niveau de la station de capture à saumon, l'enrochement peut être en partie végétalisé, tout comme la zone située en haut de l'ouvrage (Figure 48). Au niveau de la zone de pêche privée, il s'agit principalement de végétaliser le sol mis à nu afin de limiter le ruissellement des eaux de surface. Il y a également un enrochement qui peut être végétalisé entre la zone de pêche et la station de capture (Figure 49). Tout juste en aval de la zone de pêche, un ancien muret de protection désuet, très dégradé pourrait être retiré afin de permettre à la rivière de reprendre une trajectoire

Figure 47 : Aperçu de la zone C.

naturelle. À la suite du retrait potentiel du muret, des travaux de plantations permettraient d'assurer un retour à un état végétalisé de la berge (Figure 50).

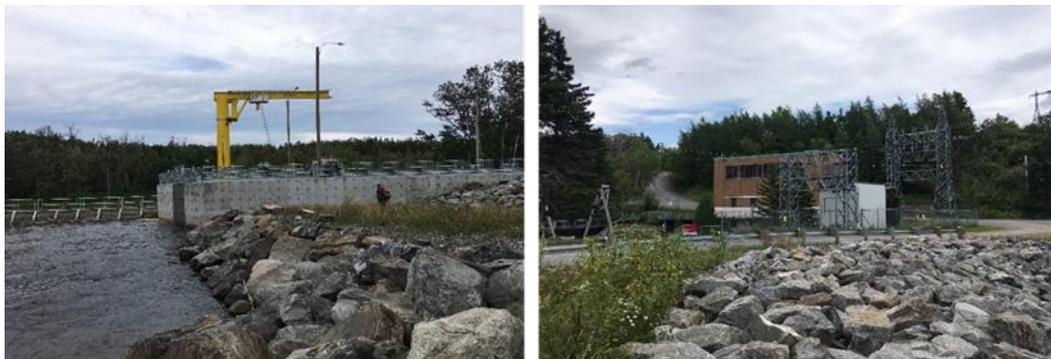
Figure 48 : Enrochement de la station de capture à saumon et de la centrale Mitis-2.

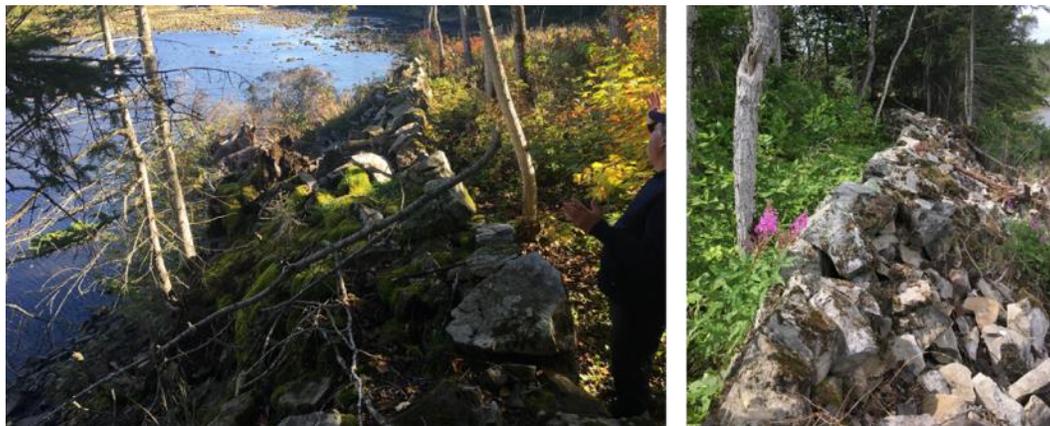
Figure 50 : Muret désuet.

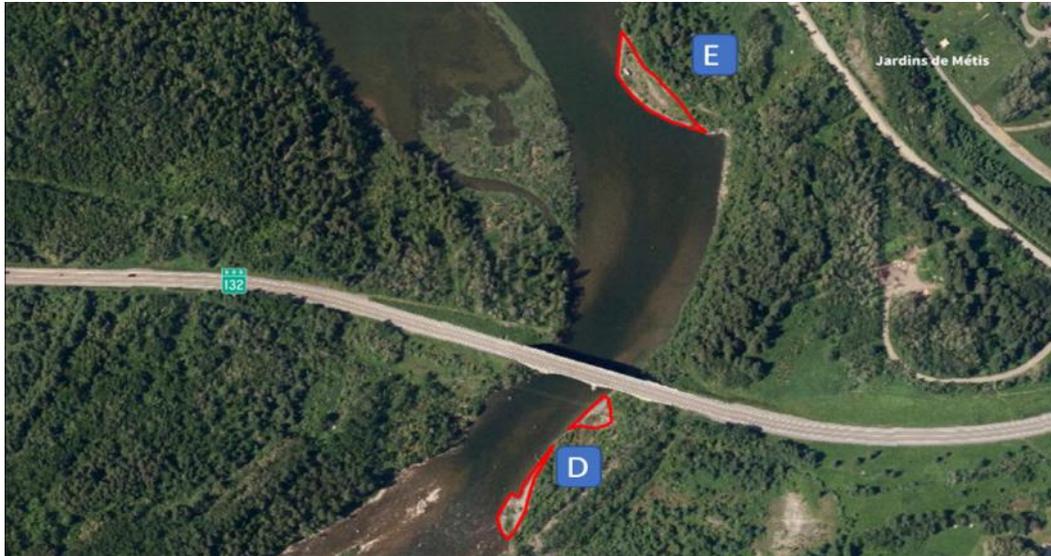
La zone D (Figure 51) est située au niveau du pont Arthur-Bergeron et correspond aux reliques du glissement de terrain de 1991. Le talus est abrupt et peu végétalisé. Une bonne proportion de sa surface est un sol à nu et des arbres menacent de faire décrocher le talus par endroit. La zone peut facilement être restaurée par végétalisation et par la taille préventive des arbres à risque de décrochement (Figure 52).

Figure 51 : Vue rapprochée des zones de restauration D et E.

L'enjeu majeur avec ce secteur est la construction d'un nouveau pont à l'endroit à côté du pont actuel. Dans la mesure où le BAPE a approuvé le projet de construction du nouveau pont en 2015 et que sa mise en chantier est à prévoir dans les prochaines années, la pérennité d'un projet de restauration à cet endroit n'est pas possible. Il faudra attendre la construction du nouveau pont afin de participer aux efforts de végétalisation une fois sa construction terminée. D'ici la construction du nouveau pont, il est toutefois possible de faire la coupe préventive des arbres qui menacent le décrochement de talus afin d'éviter des glissements qui affecteraient la qualité de l'eau de la rivière.

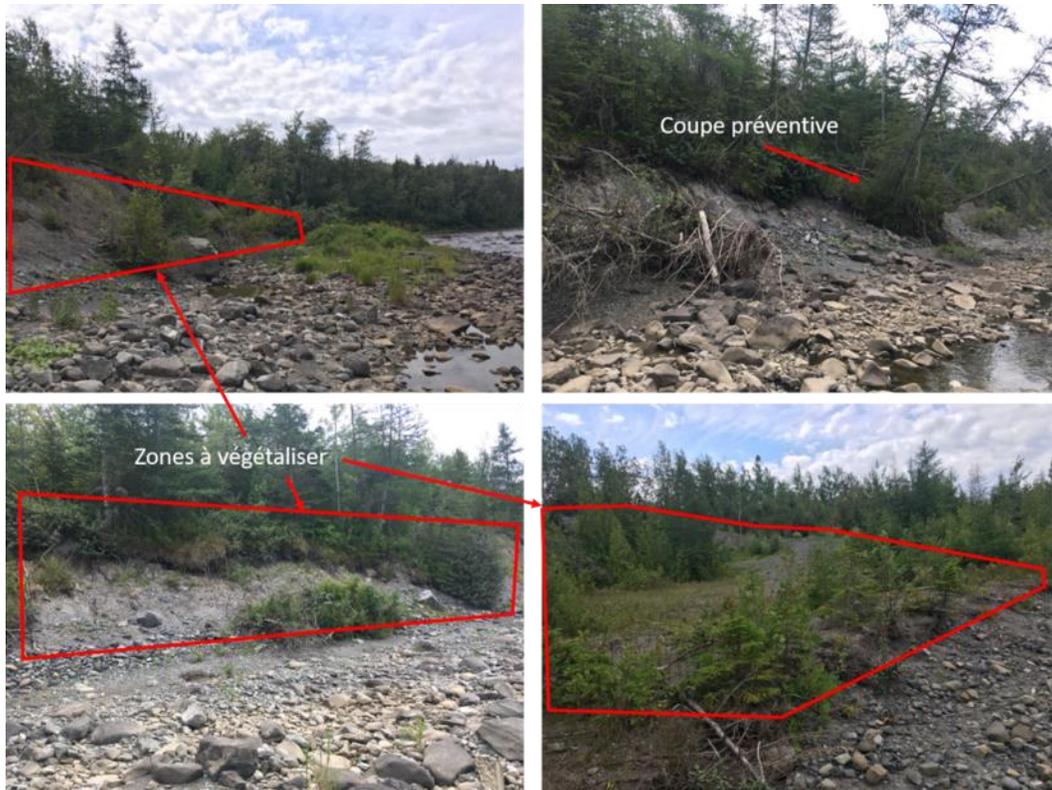
Figure 52 : Zone de restauration potentielle du glissement de terrain de 1991.

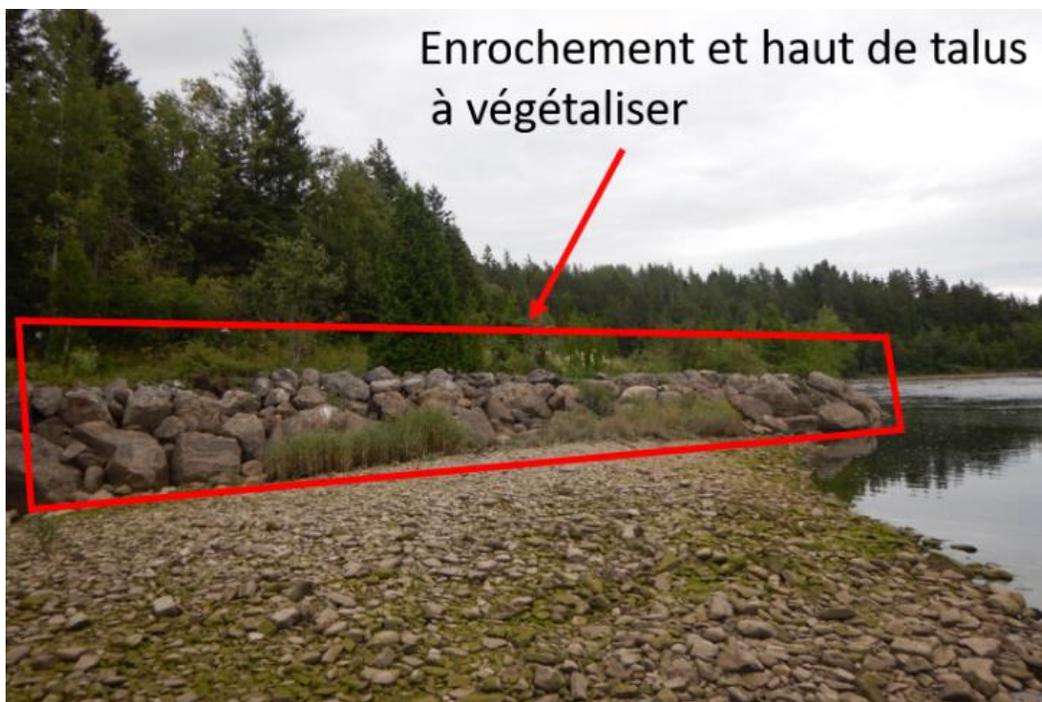
Figure 53 : Zone de restauration potentielle du glissement de terrain de 1976.
